StudArctic Forum

Техника и технологии строительства

Устранение физического износа стенок набережных Санкт-Петербурга

САРАФАНОВА Ольга Юрьевна

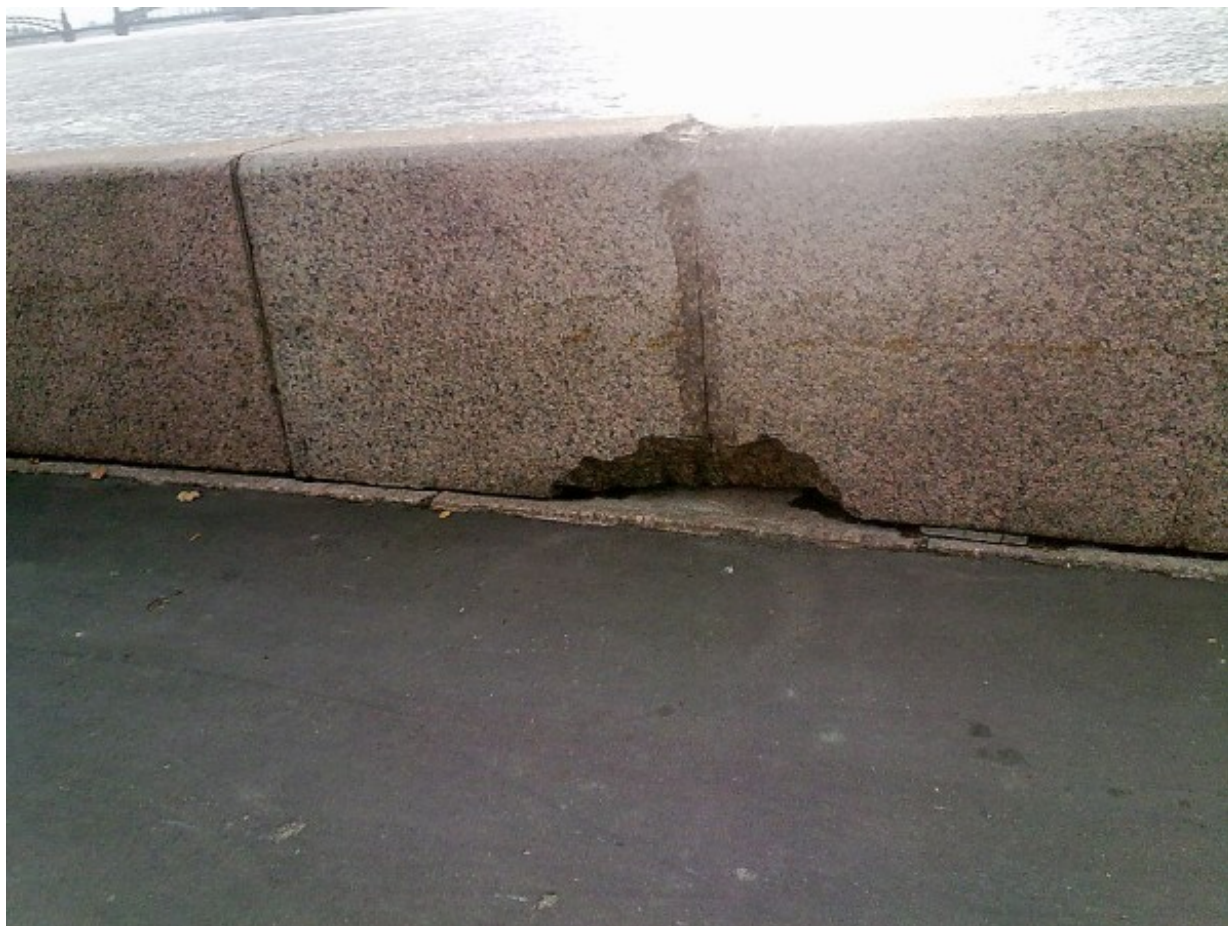
Вопросу о физическом износе стенок питерских набережных немало лет. На текущий момент времени в аварийном состоянии находится ряд вышеупомянутых набережных, эксплуатирующихся около двухсот лет и нуждающихся в срочном восстановлении [4]. Не исключена возможность полного разрушения отдельных участков. Вода, движение речного транспорта, создаваемые им волны, каждый день деформируют даже столь прочный камень и создают под влиянием длительного периода эксплуатации повреждения, требующие серьезных восстановительных работ (рисунок 2).

Рис. 2. Сколы гранита. Свердловская набережная. 2012 год

Интенсивность движения по рекам и каналам и динамические нагрузки от них негативно воздействуют на камень. Гранит идеально подходит для огранки водных объектов, благодаря своей прочности и способности не впитывать воду, но существует ряд факторов, которые при взаимодействии и, спустя огромное количество времени, дают разрушающий эффект. Он ускорен в северных областях, к которым относится Санкт-Петербург: здесь добавляется влияние льда. Вода в микротрещинах в породе замерзает под действием низких температур, и образованный лед, расширяя их, деформирует камень.

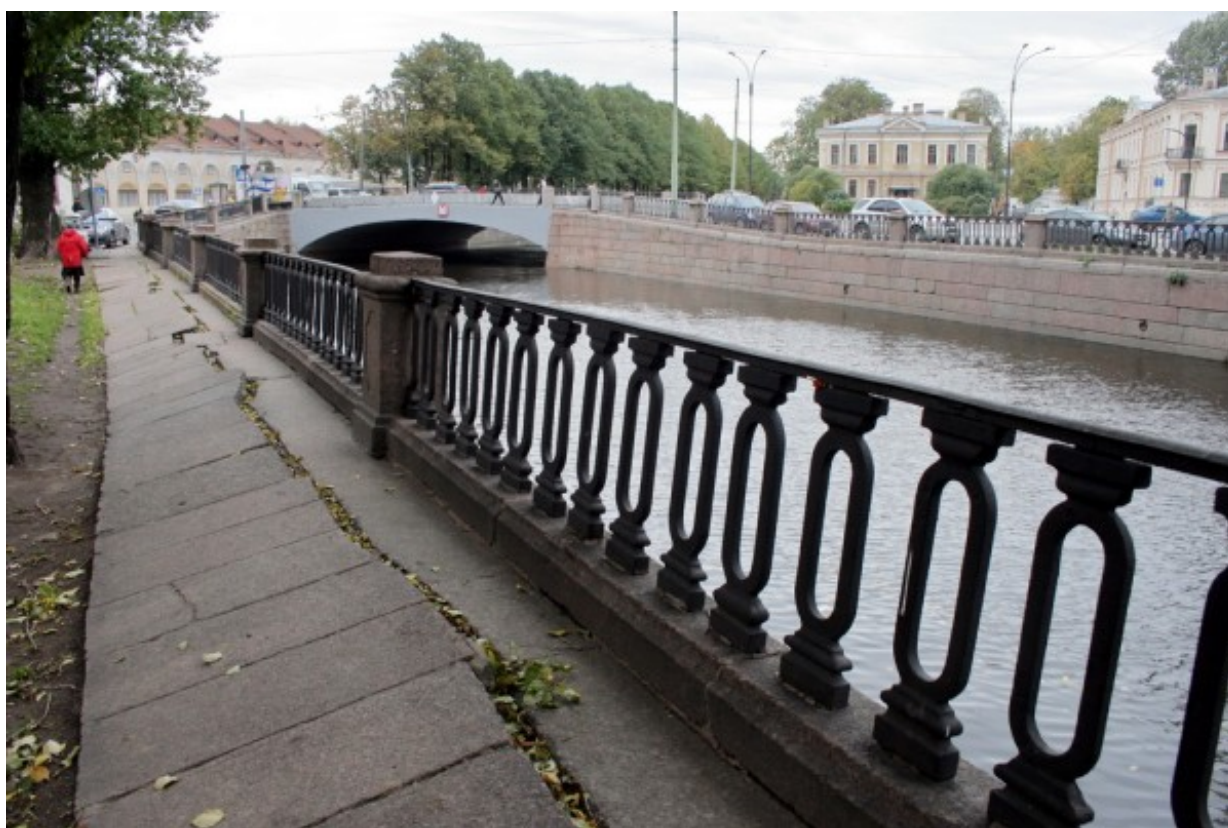
Все это сопровождается деформацией тротуарных плит, перильных ограждений, прилегающей проезжей части (рисунок 3). Главная опасность заключается в том, что разрушение стенок может повлечь за собой обрушение набережных, за ними – дорог, и всё это в многолюдных районах города, так что вопрос ремонта стенок набережных напрямую связан с вопросом безопасности людей (рисунок 4).

Рис. 3. Деформация тротуарных плит. Набережная канала Грибоедова. 2009

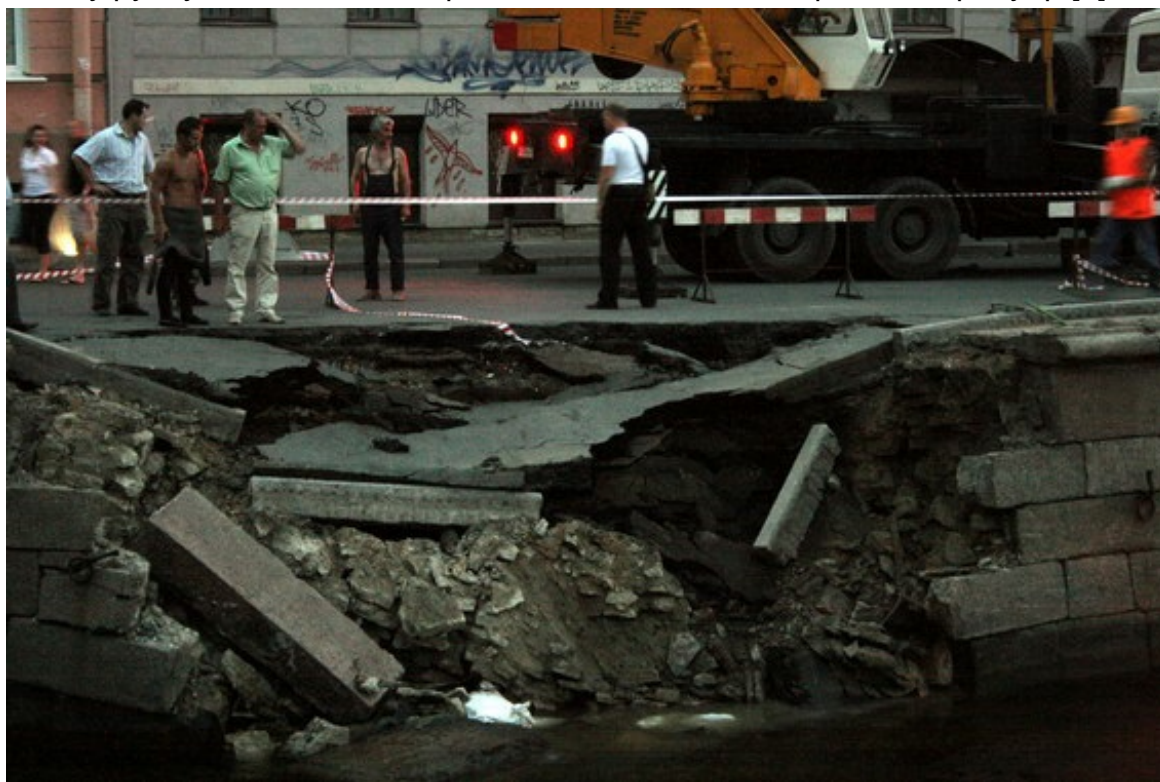
Примером тому, насколько опасно аварийное состояние некоторых участков, является обрушение участка набережной канала Грибоедова в 2010 году (рисунок 5). Тогда в воду рухнули около 10 м² гранитной облицовки, парапет и тротуар [5].

Рис. 5. Обрушение стенки канала Грибоедова. 2010.

подлежал ремонту: неудовлетворительное состояние участка набережной и повреждения камня были заметны не только специалистам-строителям, но и обывателям.

Восстановительные работы были проведены в экстренном режиме при перекрытых улицах, остановивших движение автотранспорта: полностью разобраны все элементы, находящиеся в аварийном состоянии, после – устроено основание стенки на буроинъекционных сваях, береговое шпунтовое ограждение, произведены разборка и установка бортовых камней, реставрация и воссоздание архитектурного декора из гранита и металла, укладка тротуарной плитки и проведены дорожные работы [6].
